愛知：平成29年クレーン等の労働災害発生状況（速報値）

（一社）日本クレーン協会東海支部

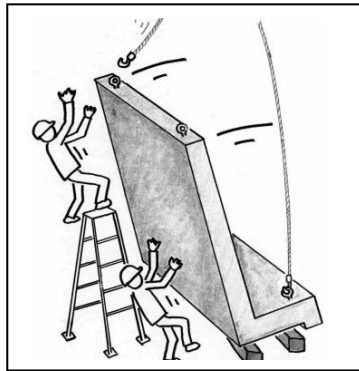
県	年月	発生状況
1	岐阜 1	29.2	<p>被災者を含む3名で、製品のコンクリート製L字型外壁材（重量約7.2t）を橋形クレーンを使用して運搬作業を行っていた。製品を地上に降ろして、同僚が脚立梯子を使用して上部の玉掛け用具を外した時、製品が倒れ、脚立梯子を支えていた被災者が製品とクレーンのサドルの間にはさまれた。</p> <p><同種災害を防止するための対策例> 荷の形状に応じた安全なクレーン作業手順を策定し、作業者に周知すること。</p>

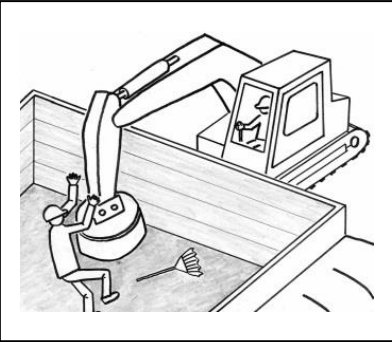
2	岐阜 2	29.2	<p>鉄屑を処理する事業場において、ドラグショベルにリフティングマグネットを装着した移動式クレーンを使用してトラックの荷台から鉄屑を下ろす作業を行っていたところ、近くで見ていたはずのトラック運転者の姿が見えなくなった。そのため、荷台の中を確認したところ、荷台後方で倒れている被災者を発見した。なお荷台の中には竹ぼうきが落ちていた。</p> <p><同種災害を防止するための対策例> 共同作業における作業標準を定め、関係者に周知し作業を行うこと。特に所属が異なる場合は徹底すること。</p>

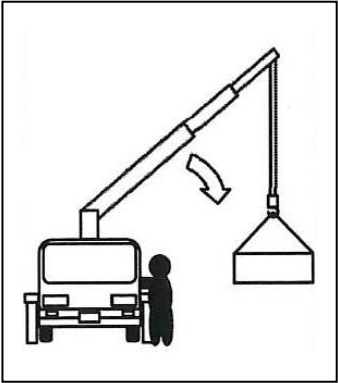
<p>参考：このイラストは実際の事故とは異なります。</p>
4	静岡 1	29.4	<p>工事現場事務所兼資材置場において、トラッククレーン（つり上げ荷重2.9t）による鉄骨材積み込み作業を被災者が単独で行っていたところ、2点吊りしていた玉掛け用の繊維ロープから吊荷（長さ4.1m重量約250kgと長さ3.4m重量約250kgの2束）が外れ、被災者にあたり、被災者が吊荷と共に墜落し、鉄骨材と地面に挟まれ死亡した。</p>	
5	岐阜 3	29.5	<p>積載形トラッククレーン（吊上荷重2.93t）で木材が入ったコンテナを（約2.2t）吊り上げ、移動させていたところ、当該クレーンが倒れ、操作していた被災者が当該クレーンの下敷きになった。</p> <p><同種災害を防止するための対策例> アウトリガーを最大まで張り出してクレーン作業を行うこと。 定格荷重より重い荷を吊らないこと。</p>
