クレーン 4

「クライミングクレーンの施工計画と管理」

異業種の事故が発する警報（4）

警報4：試行回数が多いと，“まさか起きないだろう”がそのうち現実化する

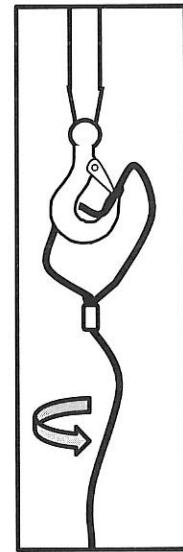
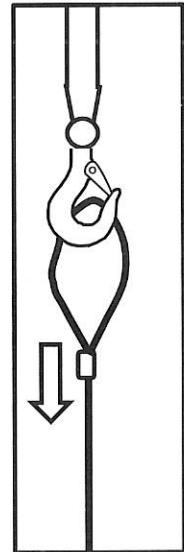
図1 ワイヤーロープが外れ止めから外れるメカニズム

①外れ止め付き
フックにワイヤーロープを
かけて荷を地面に下ろして
いた。

②荷が着地した後も
フックが少し下が
ったため、ワイヤー
ロープが緩むと
ともに輪の部分が
広がった。

③荷が回転して
ワイヤーロープに擦れが作
用した。

④外れ止めとフック
先端の間の凹
みに輪の部分が
引っかかった。

⑤“②～④”が起きた瞬
間に地面にあづけられ
た荷が倒れ始めてワ
イヤーロープに下向き
の力が働き、輪の部分
がフックから外れた。

瞬間、外れ止め装置の付いた補巻きフックから玉掛けワイヤーロープが外れ、鋼矢板が倒れたため、誘導していた被災者ほか1名が倒れてきた鋼矢板の下敷きになった。荷を地面に預けたことによりワイヤーロープがたるんで、いわゆる“知恵の輪(背抜け)”現象が起り、玉掛けワイヤーロープがフックから外れたのだった。

- ①外れ止め付きフックにワイヤーロープをかけて荷を地面に下ろしていた。
- ②荷が着地した後も、フックは行き過ぎて少し下降した。そのため、ワイヤーロープが緩むとともに輪の部分が広がった。
- ③さらに、着地した荷が回転してワイヤーロープに捩れが作用した。
- ④輪の部分のロープがたまたま外れ止めとフック先端の間に引っかかった。
- ⑤“②～④が起きた瞬間”に、地面にあづけられた鋼矢板が倒れ始めて、ワイヤーロープに下向きの力が働き、輪の部分がフックから外れた。

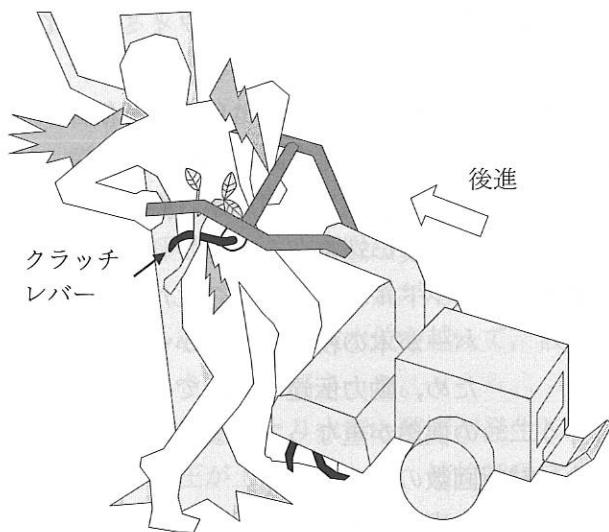
図2 後進する歩行型耕運機と立ち木に挟まれて、運転者が死亡

1995年9月、60才の農家の主婦が歩行型ミニ耕運機（重量は約60kg、定格出力は約2.5馬力）を後進運転していたところ、立ち木と同耕運機のハンドルに挟まれ、肋骨が折れるほど胸を強く圧迫された。足が地面に着くか着かないかの状態で発見され、すでに呼吸、脈拍はなかった。

二つ目は機械設計の面の要因である。耕運機の後進を停止するには、①ハンドルに取り付けられたレバーでクラッチを切る操作と②原動機の横に取り付けられたレバーで原動機の回転伝達を切断する操作の二つの系統が備えられていた。ところが、立ち木にはさまれた時にたまたまハンドルに取り付けられたクラッチレバーが木の枝に引っ掛けてしまい、クラッチレバーを動かして後進を止めようとしても止められなかつたのだろう。更に不味いことに二本棒のハンドルには支えの横棒が渡されていて、その横棒が女性の腹部を圧迫し後進し続けるミニ耕運機が体を押し上げた。
