配電線付近における高圧線等接触・損傷事故事例について

中部電力からのお願い

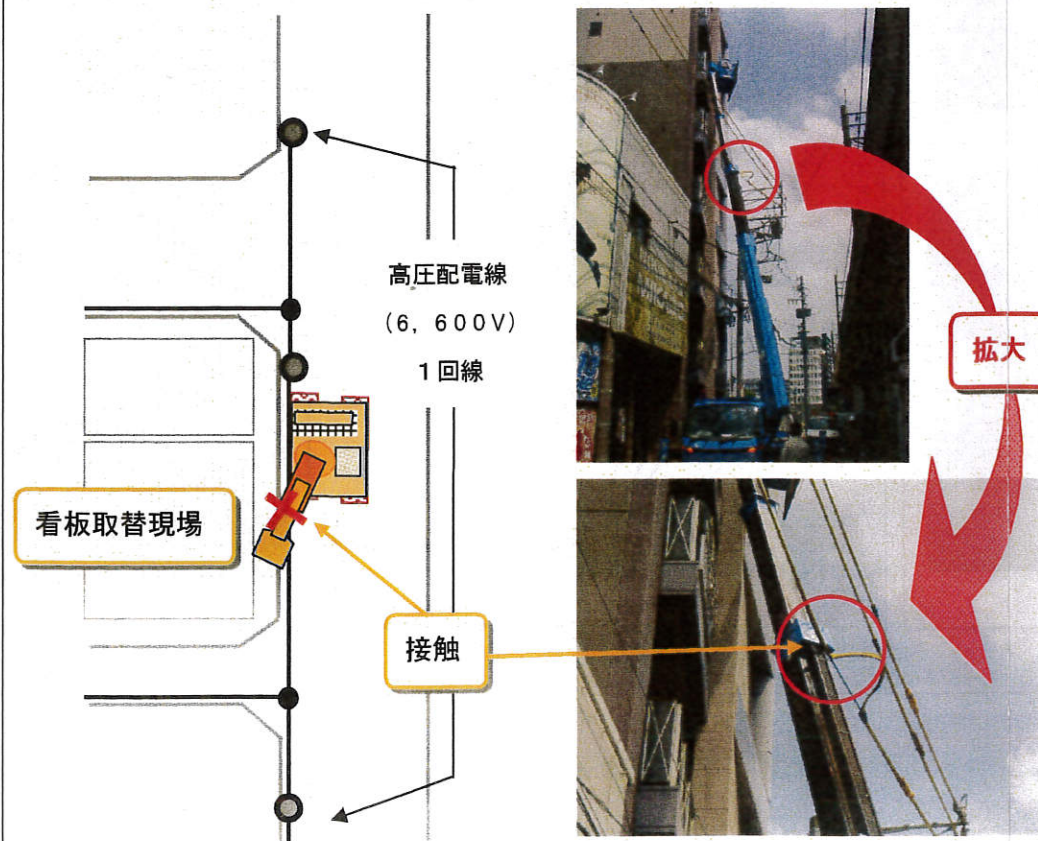
状況図

事故状況	発生日時	平成23年 6月 8日 (水) 10時17分	平成23年11月25日 (金) 11時59分
	発生場所	名古屋市 北区 大曾根 3丁目 地内	名古屋市 港区 東茶屋 1丁目 地内
	発生概要	看板取替作業中にブーム操作を誤ったことにより高圧線に接触した。	土盛り作業中のトラックが荷台を上げたまま走行したことにより弱電ケーブルに接触し、電柱の倒壊および高圧線が損傷した。
	原因(推定)	高圧線の存在を認識していたが、作業員の不注意により接触損傷させた。	高圧線を認識していながら作業員の不注意により損傷させた。
被害状況	最長停電時間	1分	303分
	総停電お客さま数	471戸	1,470戸
	弊社への損害賠償金額	約5万円	約180万円

『感電災害の撲滅！ 地域のお客さまの停電事故防止！』に向け、
配電線等へ接近して作業される場合は、必ずお近くの中部電力営業所へ事前にご相談いただきますようお願いいたします。

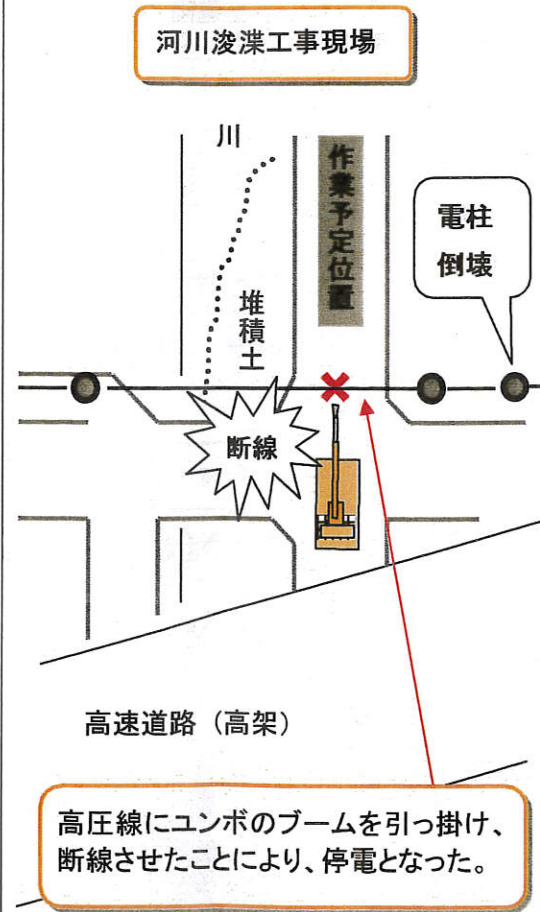
状況図

事故状況	発生日時	平成17年1月21日(金) 13時18分	平成22年 9月 3日(金) 15時45分
	発生場所	豊田市 上郷町 地内	豊田市 竜神町 地内
原因(推定)	発生概要	河川浚渫工事において、ロングアームユンボを移動させた際、アームが弱電ケーブルに引っ掛かり、電柱の倒壊および高圧線の断線に至った。 感電負傷なし	家屋建築中の建築用クレーンが、電柱間の高圧線(6,600V)にブームが接触したため、停電した。
	原因(推定)	通行車両に気を取られ、弱電ケーブルとアームとの離隔距離を確認していなかった。また、現場を一度通過したことがあったため、現場監督者・重機操作者ともに通過できると思い込んでいた。	建築用クレーン操作の監視が十分でない中、作業者が建築用クレーンの操作を誤り高圧線に接触させた。
被害状況	最長停電時間	2時間31分	29分
	総停電お客さま数	約1,100戸	350戸
	弊社への損害賠償金額	約170万円	無し
