送電線付近で工事をされる皆様へ

施主側で注意喚起標識の設置、監視人の配置をお願いします

77kV送電線 ラフタークレーン接近放電事故【事故原因：送電線下でブームを伸ばし送電線に接近】

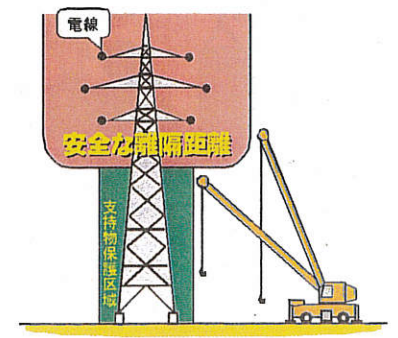
送電線との離隔距離は電圧によって違います

電圧	がいし個数	安全な離隔距離
3万3千ボルト以下	3~4個	3m
7万7千ボルト	5~9個	4m
15万4千ボルト	7~20個	5m
27万5千ボルト	16~25個	7m
50万ボルト	20~41個	11m

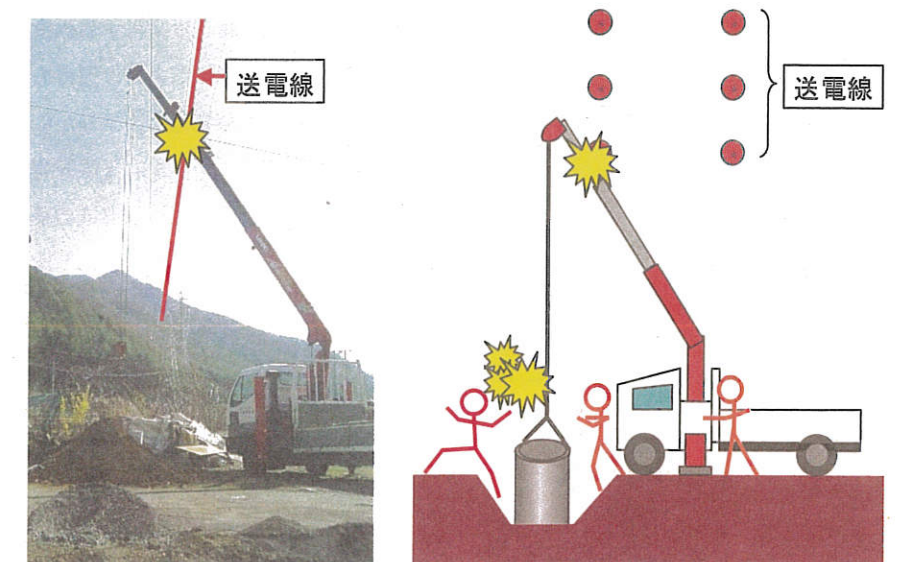
2.9t クレーン付トラックのブーム接触（感電死亡）

クレーン付トラックを使用してヒューム管設置作業中に誤ってブームを電線に接触させ、吊り荷介添え作業者が感電死亡した。

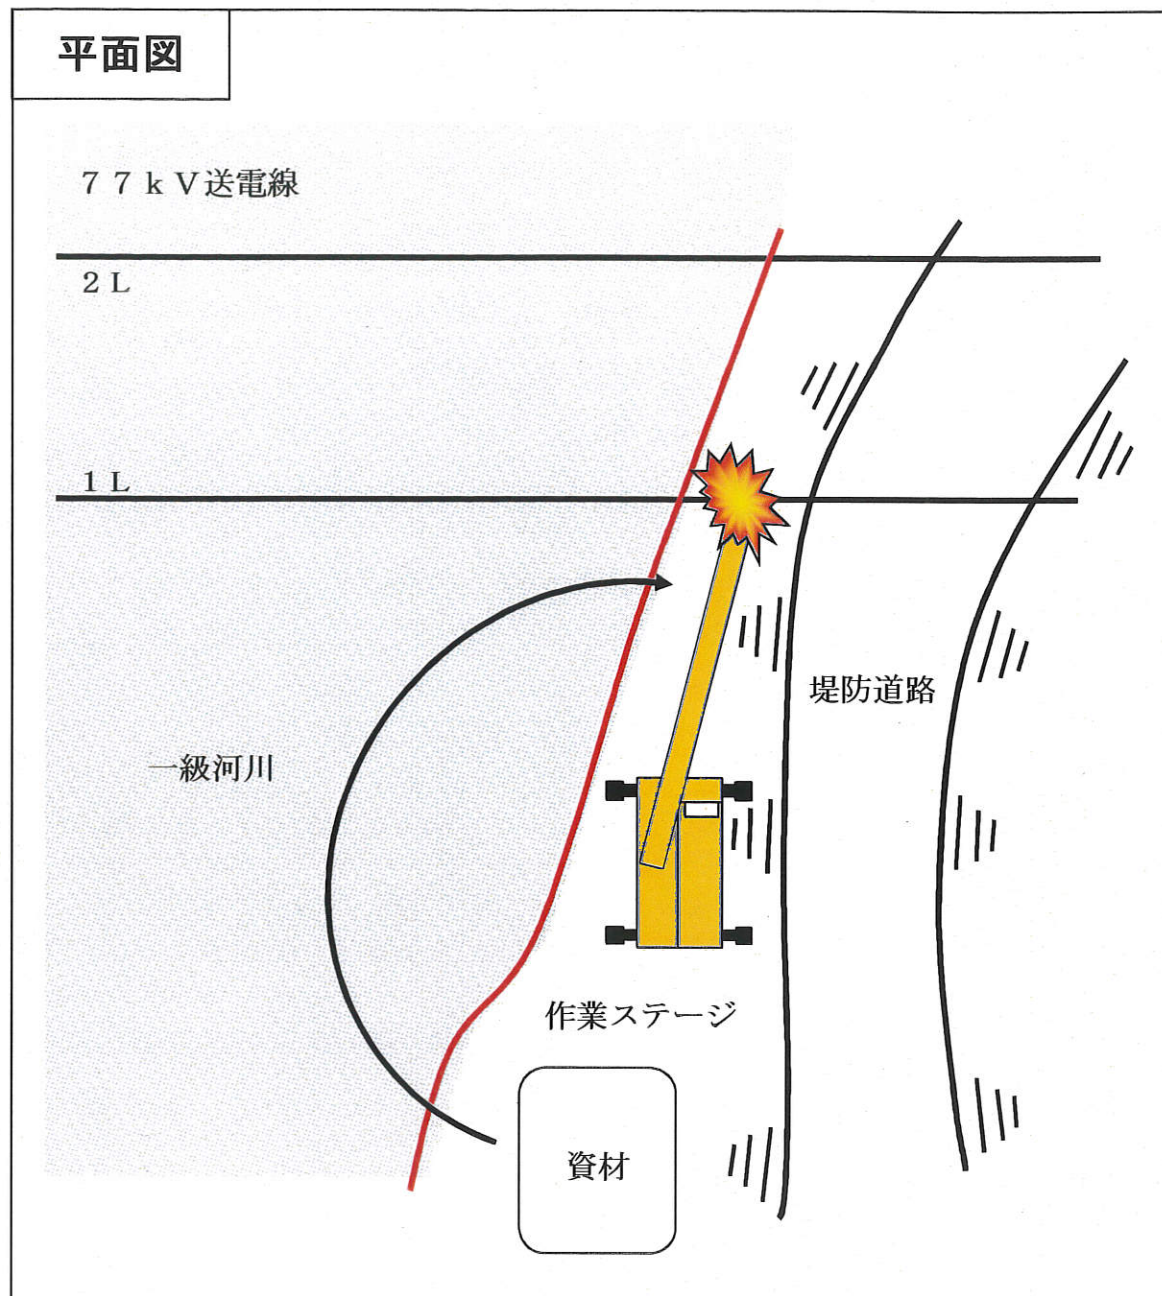
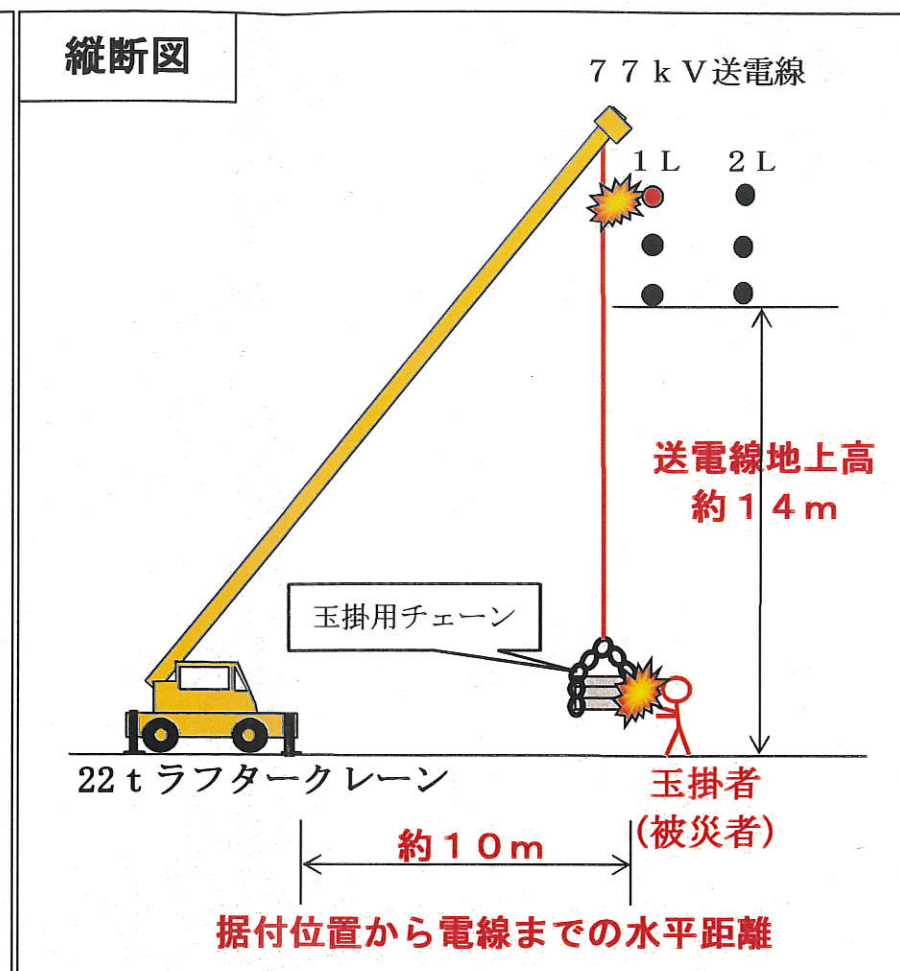
平成26年 3月12日発生 被害状況(大型工場:2箇所停電、人身災害:玉掛者感電)

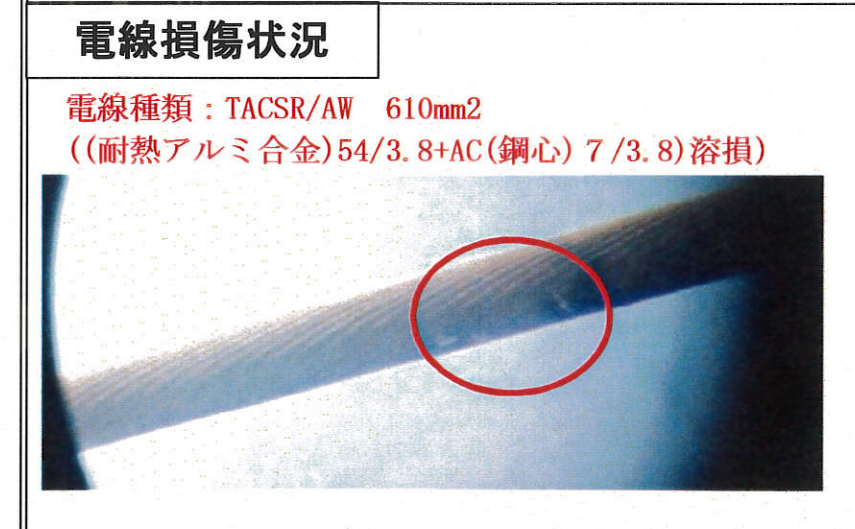
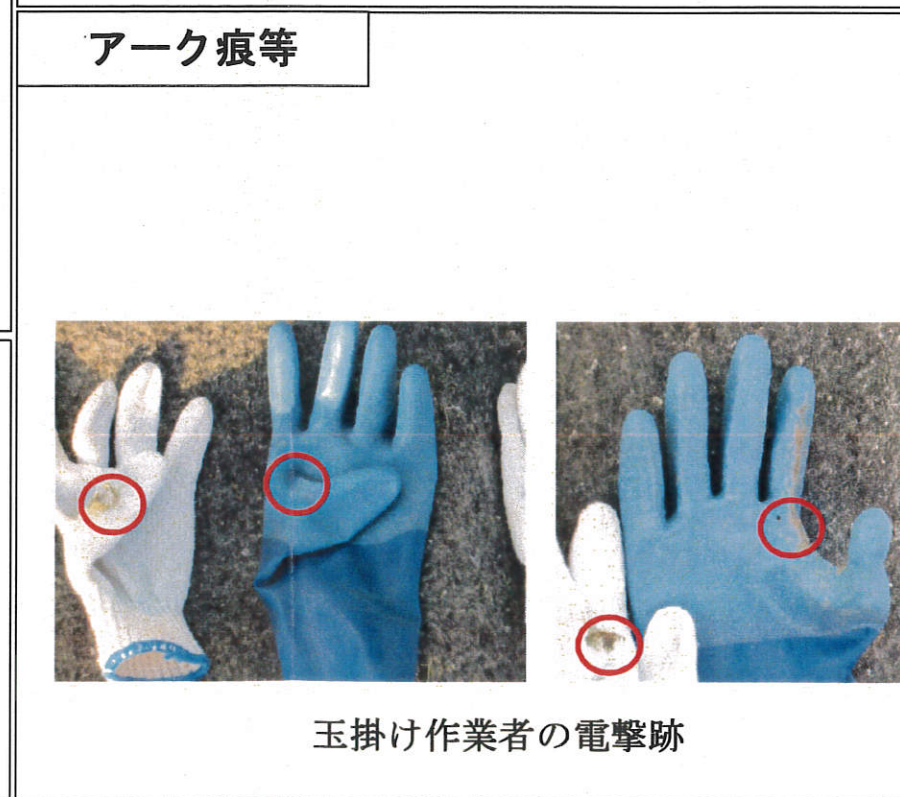
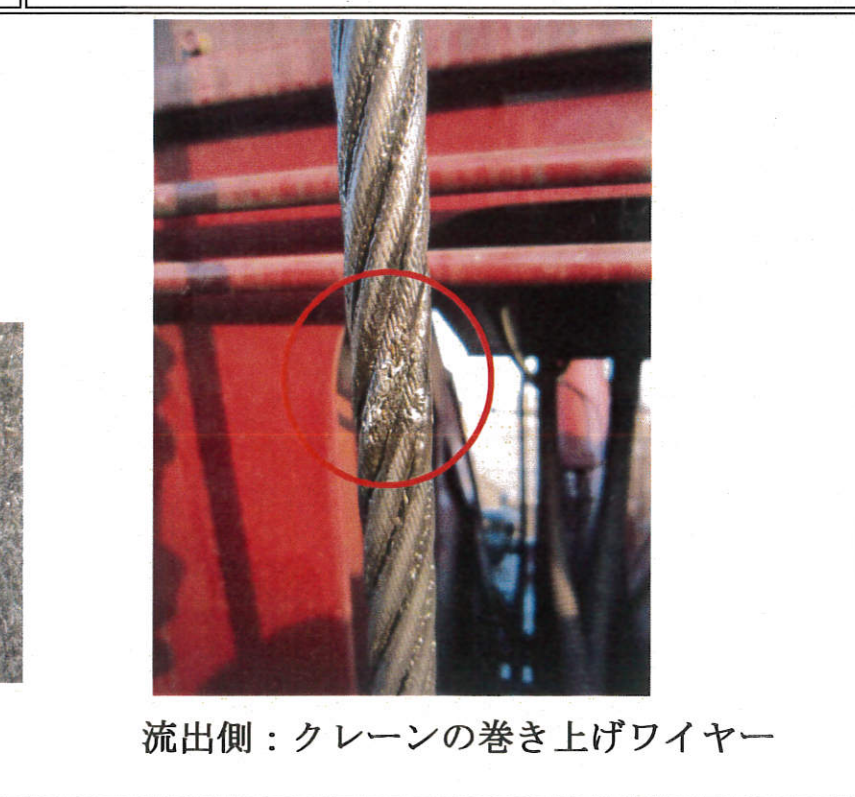
事故発生状況

- ・ 河川の治水工事において、接続ブロックの据え付け中に吊りワイヤーが送電線に接近し放電した
- ・ 中部電力との事前打合せ実施済み。
- ・ 監視人配置：事故直前まで監視中

被災程度

- ・ 接続ブロックの玉掛け用チェーンに触れていた両手から入電し、左足から出電した
- ・ ○○○市民病院へ救急搬送
- ・ **熱傷度3度***(意識あり)

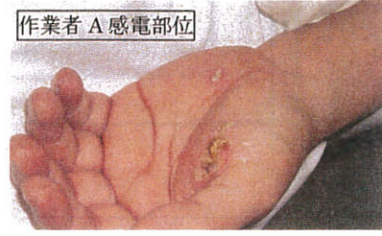
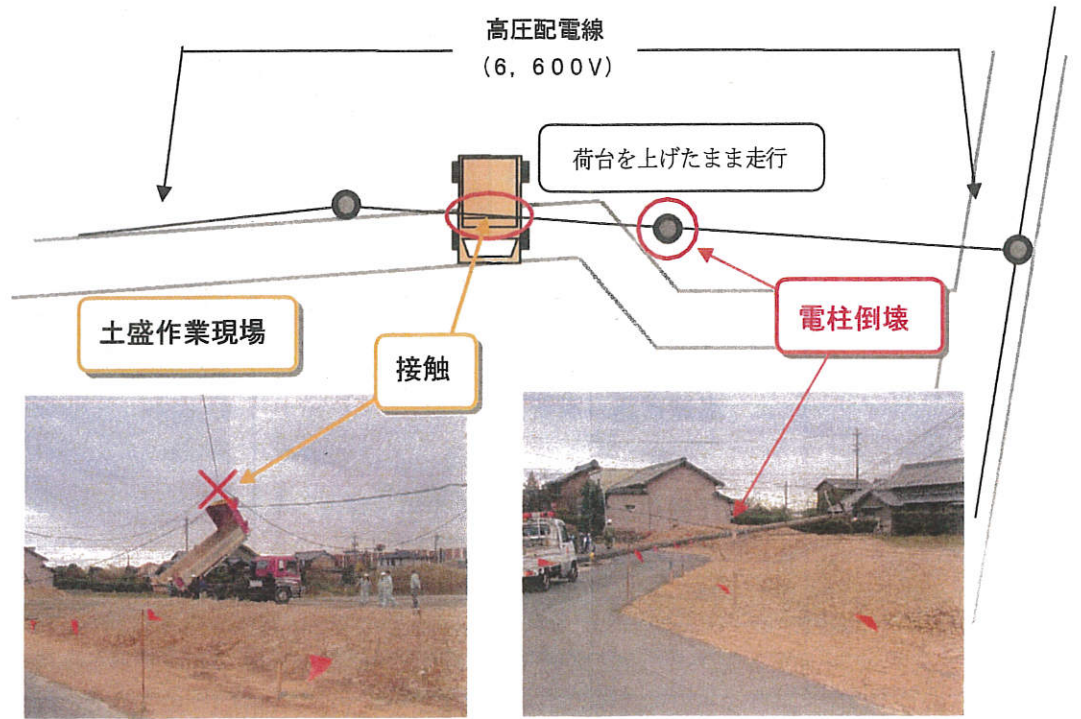
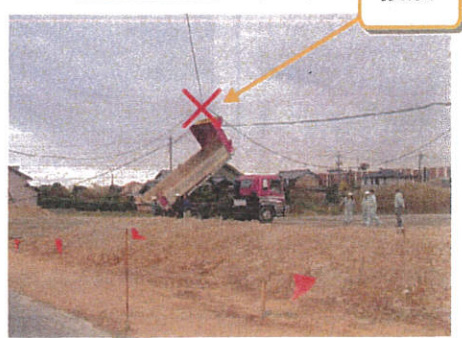
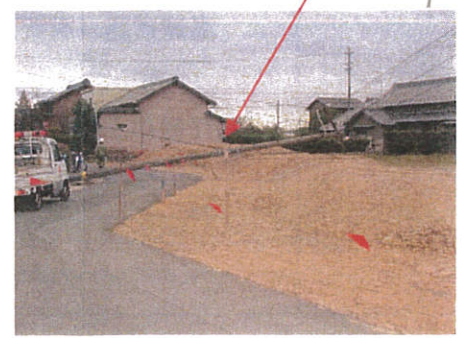
状況図

事故状況	発生日時	平成26年 2月 3日(月) 10時 8分	平成23年11月25日(金) 11時59分
	発生場所	愛知県 小牧市 地内	名古屋市 港区 東茶屋 1丁目 地内
	発生概要	プレハブ事務所の据え付け工事中に、積載形トラッククレーンのクレーンワイヤーが高圧電線(6,600V)に接触し、作業員2名が感電負傷した。	土盛り作業中のトラックが荷台を上げたまま走行したことにより弱電ケーブルに接触し、電柱の倒壊および高圧線が損傷した。
被害状況	原因(推定)	接近作業となる高圧電線部に防護措置および予防措置(停電による作業)をしないまま作業をさせた。	高圧線を認識していながら作業員の不注意により損傷させた。
	最長停電時間	162分	303分
	総停電お客さま数 弊社への損害賠償金額	1戸 -	1,470戸 約180万円
